## บทที่ ๑

### ความรู้ทั่วไปเกี่ยวกับโบราณสถาน

## กรณีตัวอย่างที่ ๑

การสำรวจเพื่ออนุรักษ์หอไตร วัดระฆังโฆสิตาราม กรุงเทพมหานคร

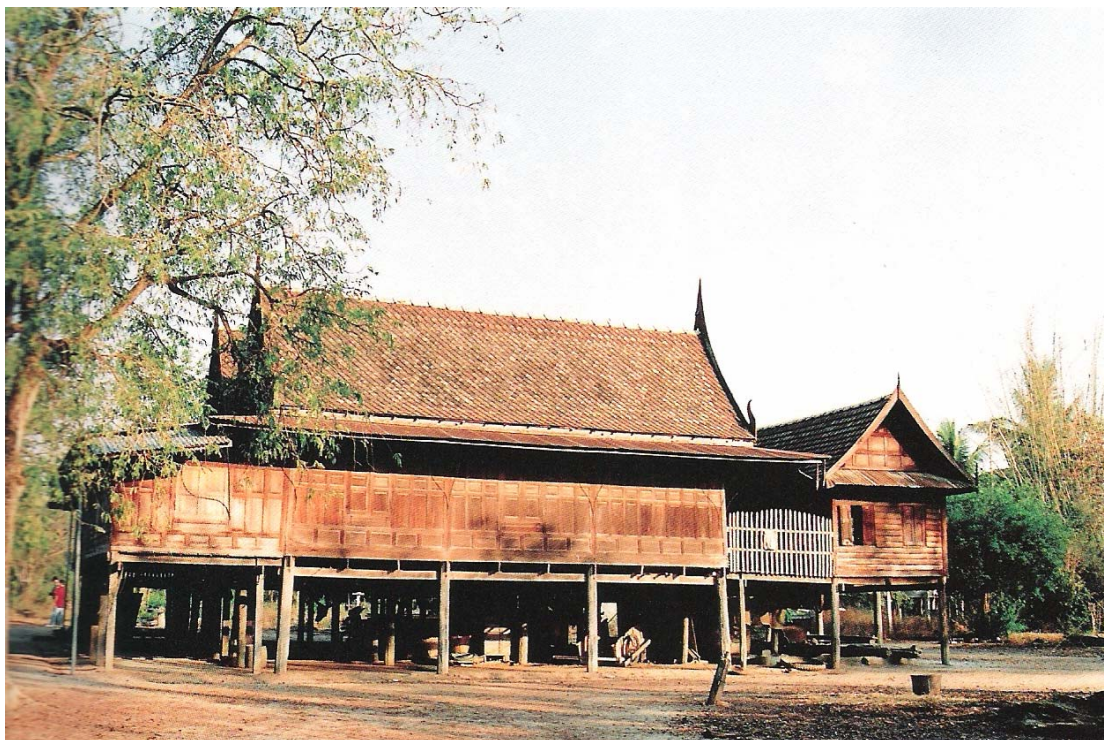
๑. โครงสร้างประเภทที่ ๑ เป็นโครงสร้างอาคารแบบโบราณ เป็นอาคารเรือนไทยที่โครงสร้างทำด้วยไม้ ไม่นิยมก่อสร้างด้วยอิฐ เพราะช่างต้องคำนึงถึงวัสดุที่นำมาใช้เป็นปัจจัยในการก่อสร้าง ประเทศไทยในสมัยก่อน ไม้หาได้ง่ายและนำมาใช้งานได้ง่ายด้วย สมัยปัจจุบันนี้ไม้หายากมากขึ้น และมีราคาแพง จึงจำเป็นต้องเปลี่ยนกรรมวิธีในการก่อสร้างใหม่ โดยการใช้วัสดุทดแทน เช่น ใช้อิฐหรือ ปูน สำหรับโครงสร้างอาคารก็ใช้คอนกรีตเสริมเหล็ก โครงสร้างหลังคาส่วนใหญ่ทำด้วยโครงเหล็ก ในสมัยโบราณโครงสร้างของเรือนไทยโบราณที่ทำด้วยไม้ จะใช้สลักลิ้ม เคียว สลักเกลียว เป็นตัวยึดไม้หรือตัวต่อไม้ ไม่ได้ใช้ตะปูตอก และโครงสร้างอาคารสามารถถอดออกและยกไปประกอบยังที่ใหม่ได้

โครงสร้างเรือนไทยแบบภาคกลาง

โครงสร้างอาคารสถาปัตยกรรมไทย ซึ่งส่วนใหญ่เป็นเรือนไทยแต่โบราณ มีส่วนประกอบซึ่งเป็นเครื่องไม้ คือ

๑. ส่วนของเดือยไบบั๊ว คือ ช่วงบนของเสาดั้ง
๒. ส่วนของเดือยเสาดั้ง คือ เสาที่ตั้งอยู่บนรอดเพื่อขึ้นไปรับหลังคา
๓. ส่วนของไบบั๊วที่เป็นไม้แบนๆที่ทำให้ปลายเรียวแหลม ตรงโคนจะโต เพื่อไปรับออกไก่อ
๔. ส่วนของไพล่ดั่ง คือจะใช้ไม้กลม เอาเสาเรียงดั่ง บากออกมาให้เป็นบ่าสำหรับรับตรงหน้าบัน
๕. ส่วนของกลางหลังข้อรับแป คือส่วนที่แปหัวเสามาสับตรงบ่า เพื่อเป็นตัวล็อกไม่ให้เกิดการเคลื่อน
๖. ส่วนของรูกูเทียน คือส่วนที่เป็นรูสำหรับยึดหัวเสาให้ลงตามตำแหน่งที่ต้องการ ไม่ให้เกิดการเคลื่อนออกจากแนวข้อ
๗. ส่วนของข้อต่อข้อ คือ โครงสร้างที่ยึดระหว่างเสาสองต้น ยึดเสาด้านซ้ายและขวา และมีหัวเทียนเป็นตัวล็อกไม่ให้ถลออก
๘. ส่วนของช่วงของคอสอง คือช่วงของเสาที่อยู่ระหว่างค้ำและปลายเสาด้านบน
๙. ส่วนของค้ำ
๑๐. ส่วนของเสาดั้ง
๑๑. ส่วนของรูดคบน จะเจาะรูไว้ที่เสา เพื่อจะได้รูดไปเสียบอยู่ที่รูด
๑๒. ส่วนของสืบกเหล็กมเสา ส่วนมากจะอยู่ในดิน เสียบลงดิน

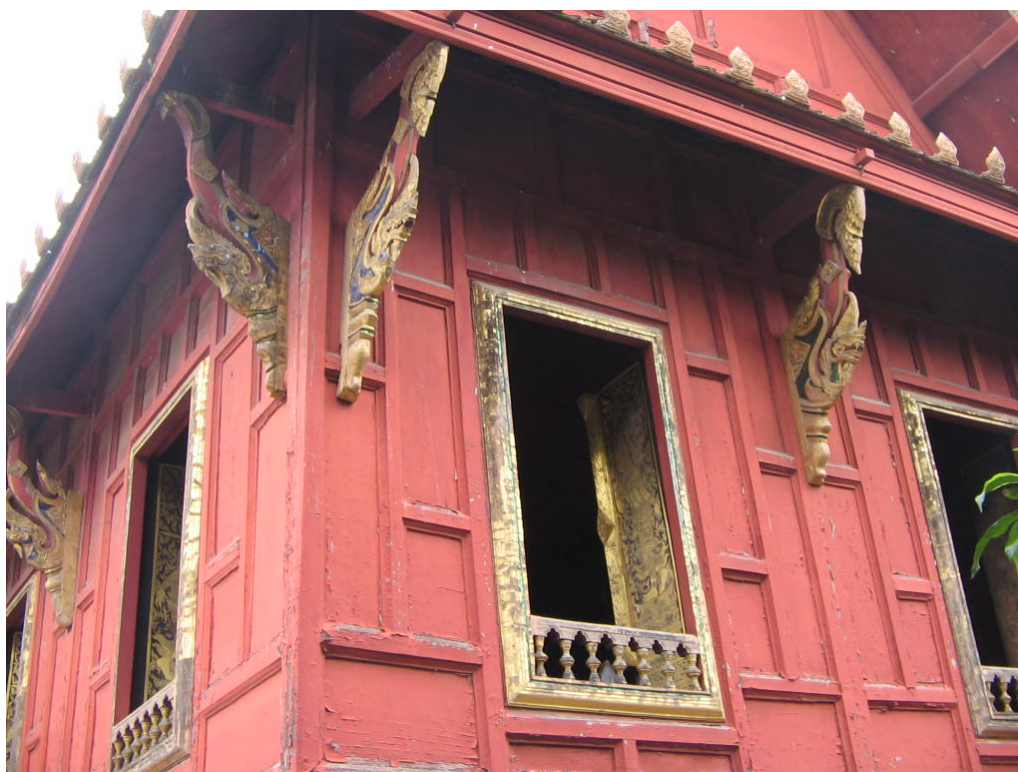
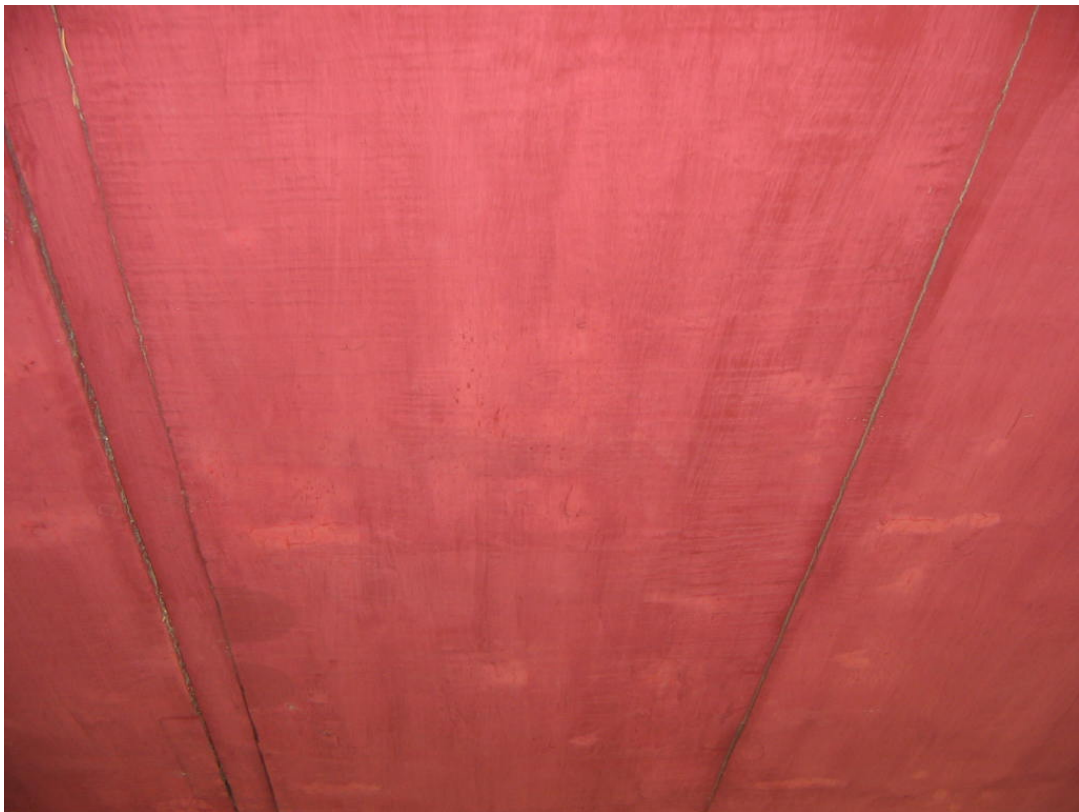
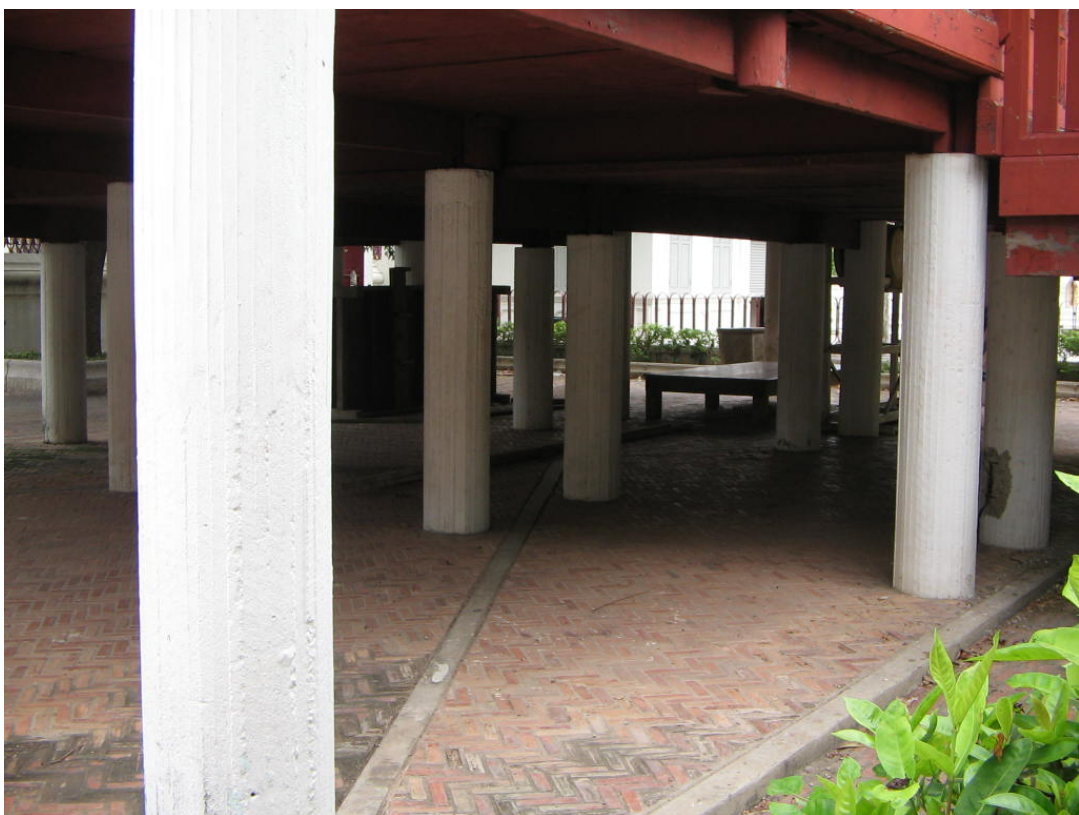
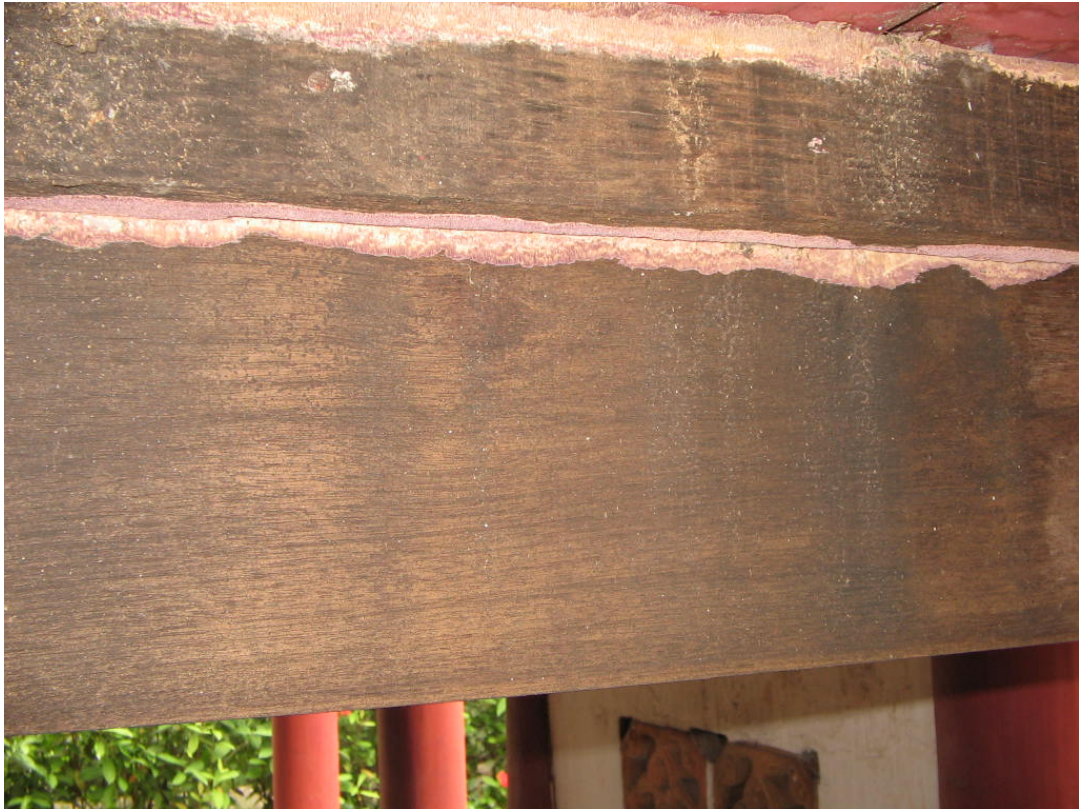
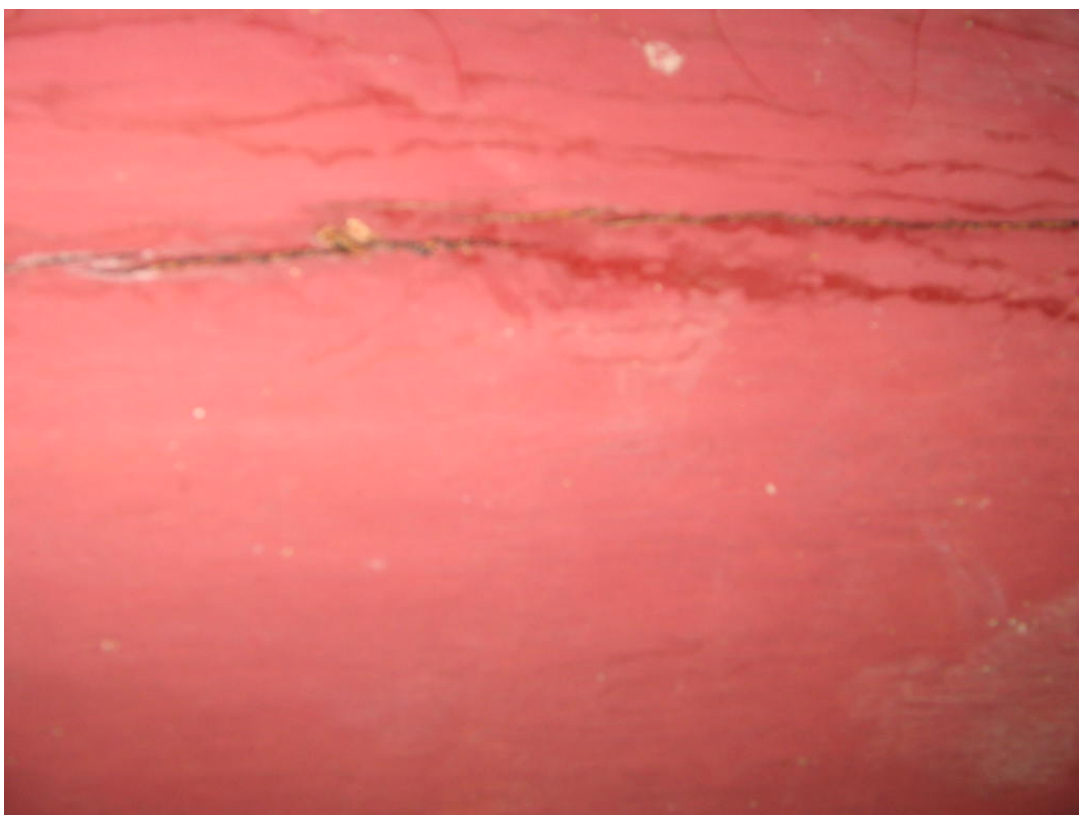
ภาพตัวอย่าง: สภาพของอาคาร และส่วนประกอบ

พบว่าหลังคาเป็นกระเบื้องดินเผา ไม่เคลือบผิว ก่อนข้างชำรุด เพราะวัสดุประเภทนี้คุณภาพไม่ดี จึงสะสมความชื้น ทำให้เปราะแตก เปื่อยยุ่ย เมื่อมีลมแรง ทำให้หลังคารั่ว จากนั้นสำรวจโครงสร้างหลังคาจากการคงสภาพเดิม หรือมีส่วนไหนยุบหรือทรุดตัว ปรากฏว่าโครงสร้างส่วนรวมดี เนื่องจากข้างในบางส่วนไม่มีฝ้าเพดาน ทำให้ง่ายต่อการตรวจสอบโครงหลังคา

**เชิงกลอน (เชิงชาย)** ที่เรียกว่าเชิงกลอนเพราะอยู่ปลายของกลอน มีสภาพผุพัง เนื่องจากบริเวณรอยต่อเป็นจุดที่รวมรับน้ำ และเป็นจุดอ่อนแอที่สุด ผนังโดยรอบเนื้อไม้ยังแข็งแรง แต่ผิวชำรุดเพราะใช้วัสดุที่ไม่ใช่สีมาป้องกันเนื้อไม้ เป็นสีโป๊วรถยนต์ที่ผสมฝุ่นสีให้แดงขึ้น คุณภาพไม่ดี ในระยะยาวจะไม่ติดเนื้อไม้ จึงทำให้ร่อนออกมาเป็นแผ่น

ส่วนชำรุดคือส่วนที่ต่อเติม คือระเบียง ไม่ใช่ไม้ดั้งเดิม สาเหตุที่ชำรุดเพราะพื้นระเบียงอยู่ภายนอกอาคาร ซึ่งมีความชื้นมาก ระบบการระบายน้ำเป็นร่อง น้ำซึมเกาะตัวไม้คาน ดง เมื่อ

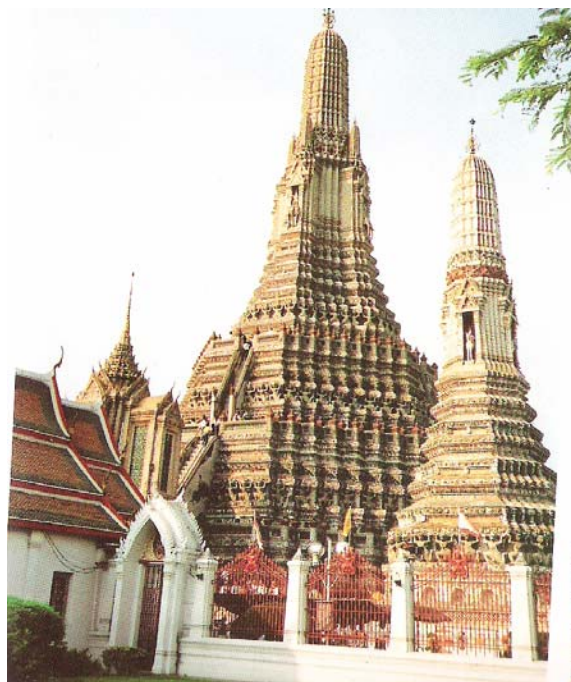
พระปรางค์วัดอรุณราชวราราม ศิลปะรัตนโกสินทร์ รัชกาลที่ ๒-๓

วัสดุที่ใช้ในการบูรณะเจดีย์และพระปรางค์ ใช้อิฐขนาดเท่าเดิม หินแกรนิต หินทราย หรือใช้วัสดุทดแทนเช่นเหล็ก คอนกรีตเสริมเหล็ก ซึ่งเจดีย์และพระปรางค์ส่วนใหญ่ก่ออิฐทึบ บางที่ก่ออิฐโปร่งเพื่อใช้งานพื้นที่ภายใน การก่ออิฐฉาบปูนจะรับแรงอัดได้ดีแต่รับแรงดึงได้ไม่ดี
