การอนุรักษ์จิตรกรรมฝาผนัง

สภาพปัจจุบัน

สภาพปัญหาที่สำรวจพบก่อนเข้าไปดำเนินการอนุรักษ์จิตกรรมฝาผนังภายในพระที่นั่งทรงผนวช

สภาพจิตกรรมก่อนการอนุรักษ์

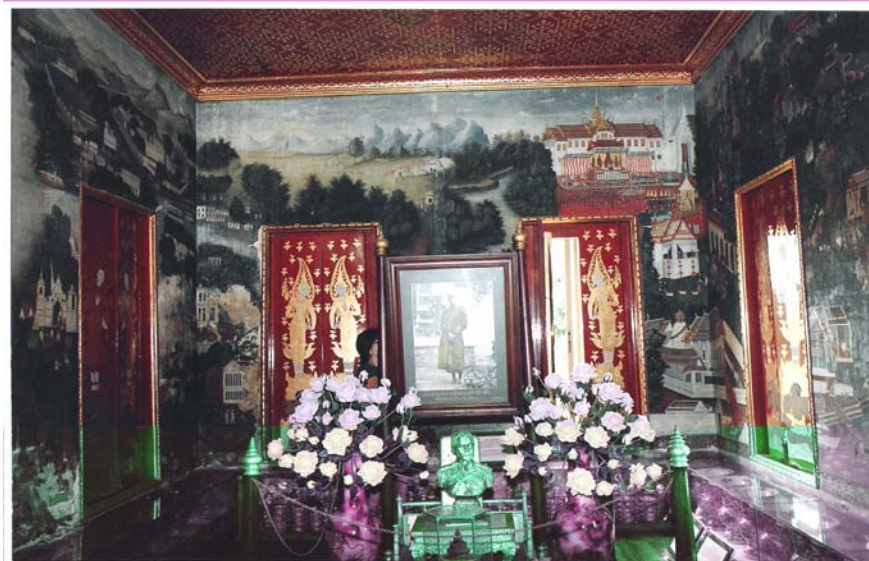
มีกราบฝุ่นละอองจับบนพื้นผิวจิตรกรรม โดยทั่วไป

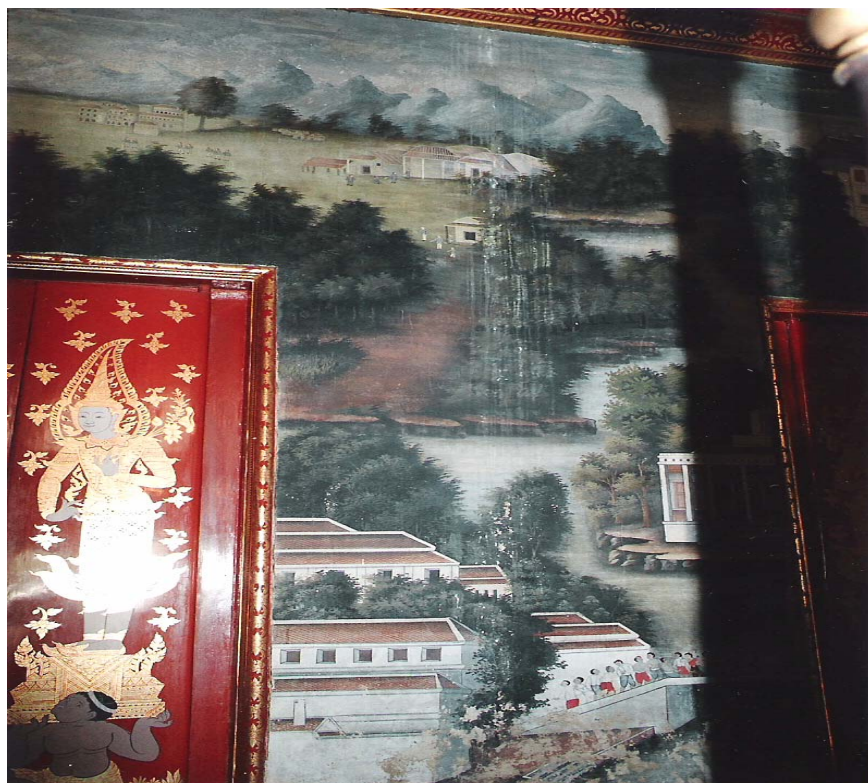
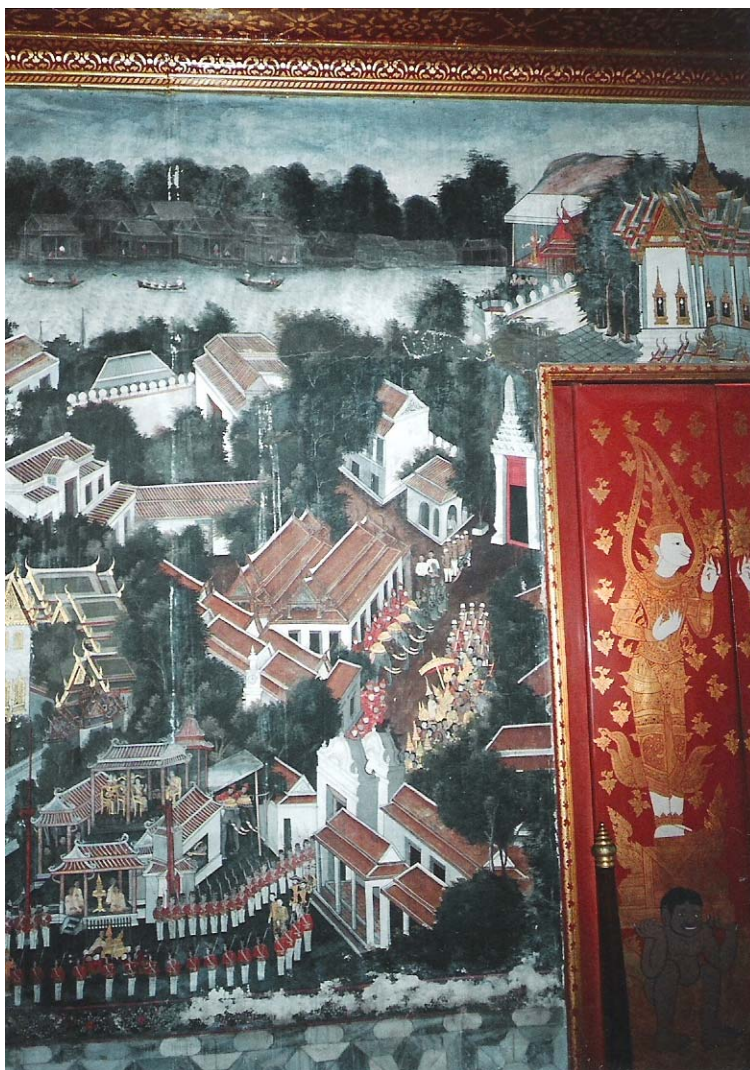
มีทางน้ำไหลจิตรกรรม

ทางน้ำฝน สาเหตุจากหลังคามีรูรั่ว น้ำฝนไหลลงสู่ผนัง ทำให้เกิดความชื้นสะสม ปล่อยทิ้งไว้ความ
ซำรุคจะขยายวงกว้างขึ้น

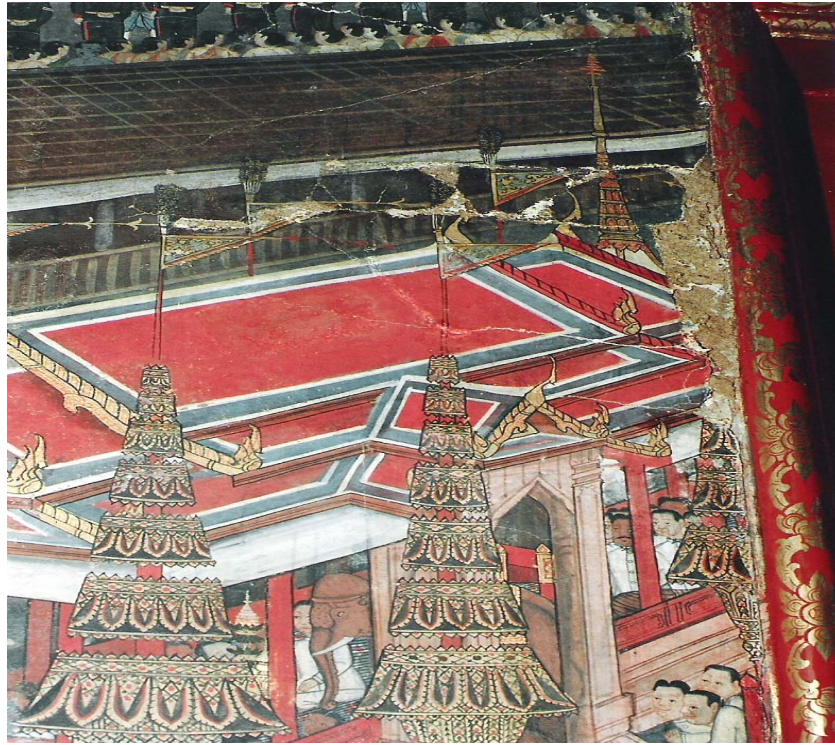
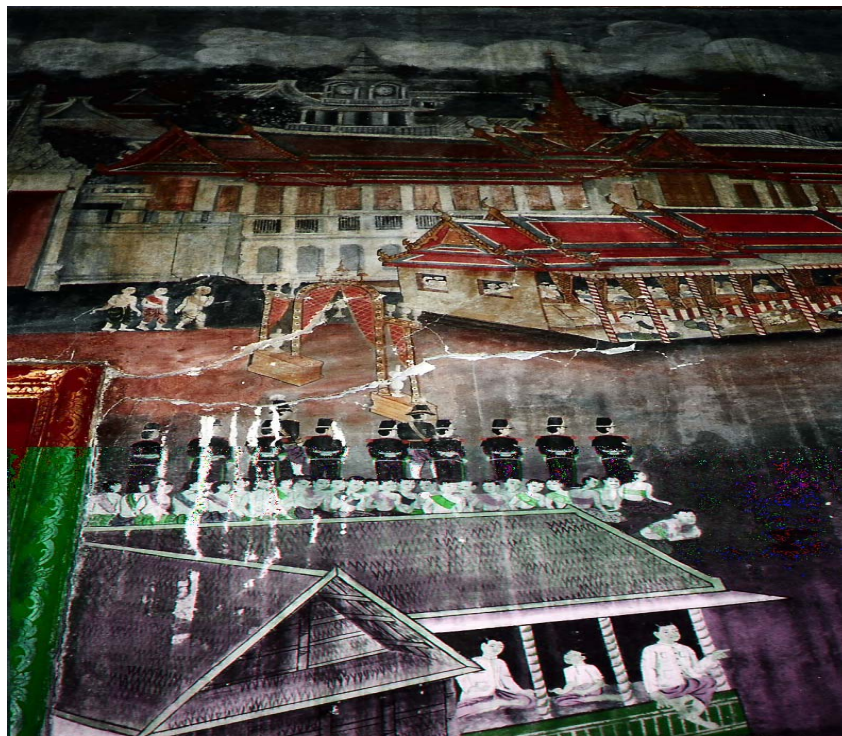
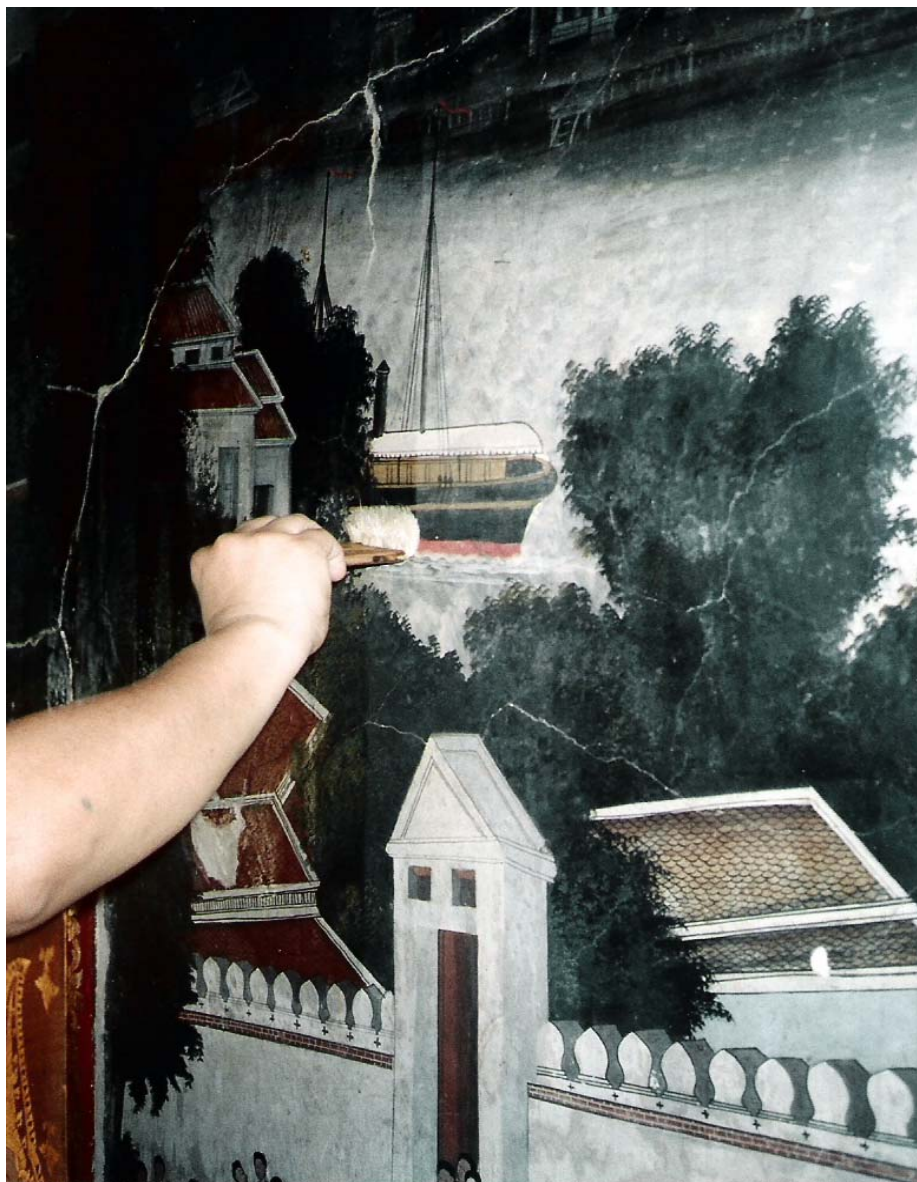
มีรอยแตกร้าวบนผนังปูนฉาบ ขนาดเล็ก-กลาง-ใหญ่

รอยแตกร้าวของปูนฉาบ ปูนฉาบเริ่มเสื่อมสภาพและชั้นรองพื้นดี ชั้นรองพื้นชำรุดเสียหาย

รอยร้าวและรอยแตกของปูนฉาบผนัง

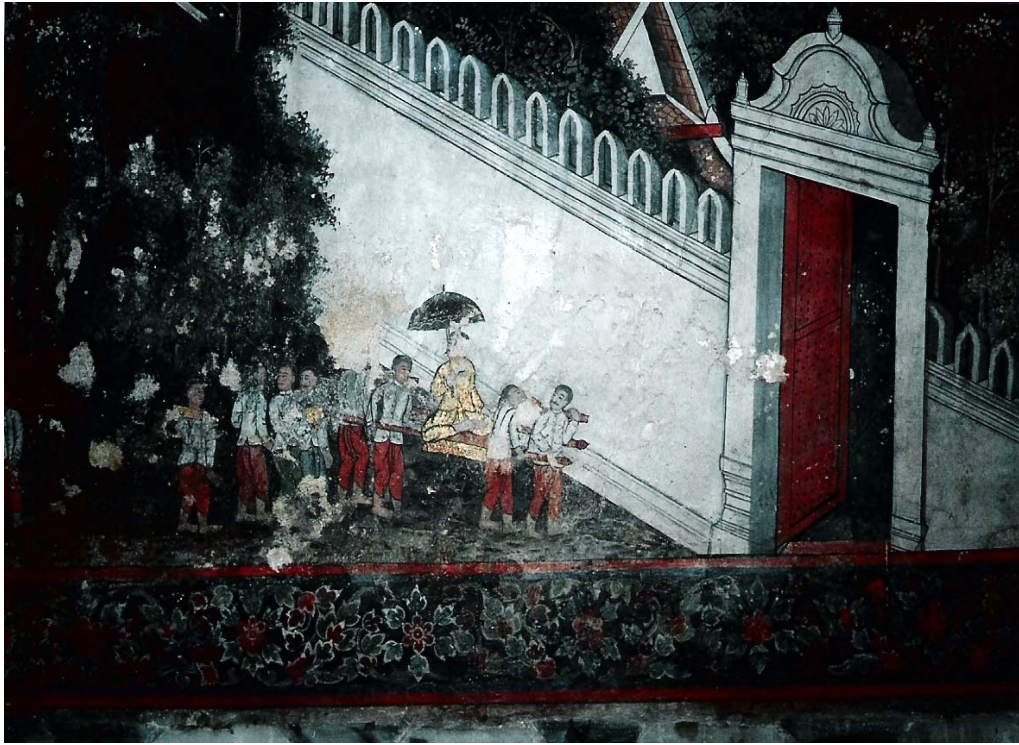
ชั้นสีโป่งพอง

ชั้นรองพื้นและชั้นสีโป่งพอง กรอบแห้ง สาเหตุจากความชื้นสะสมตัวบริเวณนั้นอยู่ ทำให้ชั้นต่างๆ
ของจิตรกรรมชำรุดเสียหายขยายกว้างขึ้นๆ

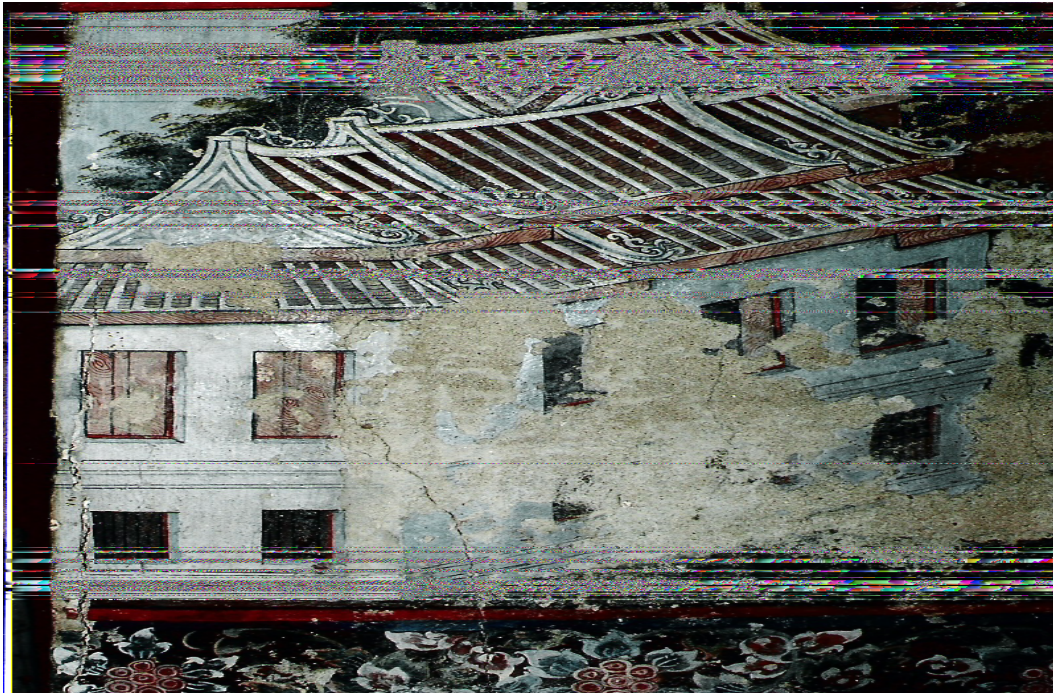
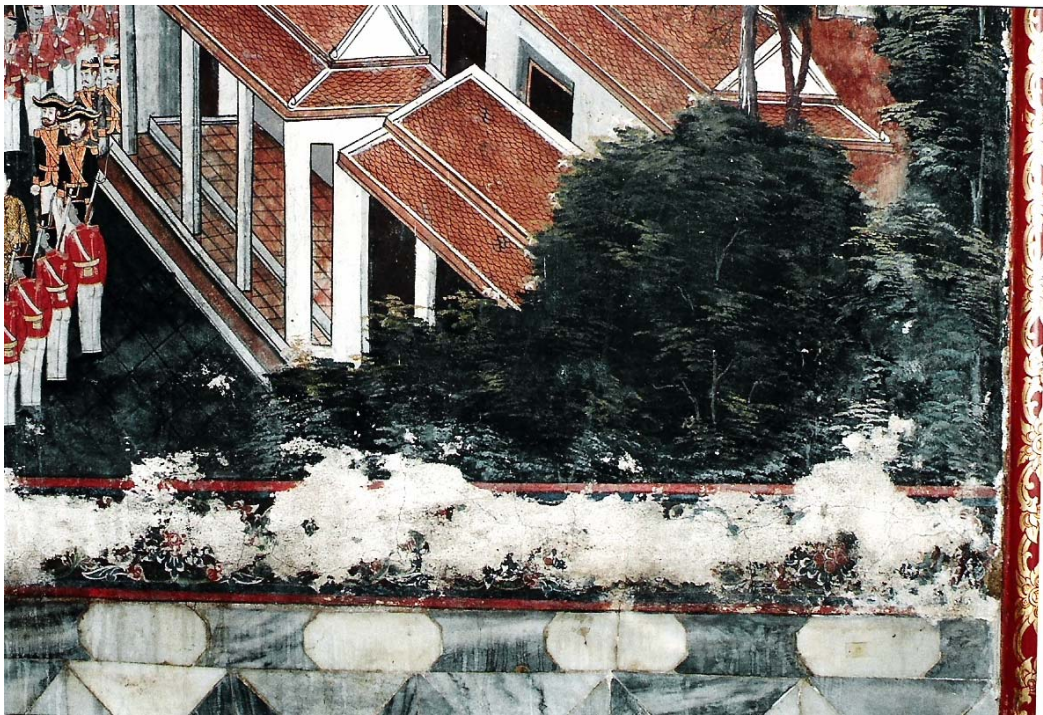
ชั้นดีและชั้นรองพื้นชำรุด

สภาพชั้นดีและชั้นรองพื้นจิตรกรรมเสื่อมสภาพ

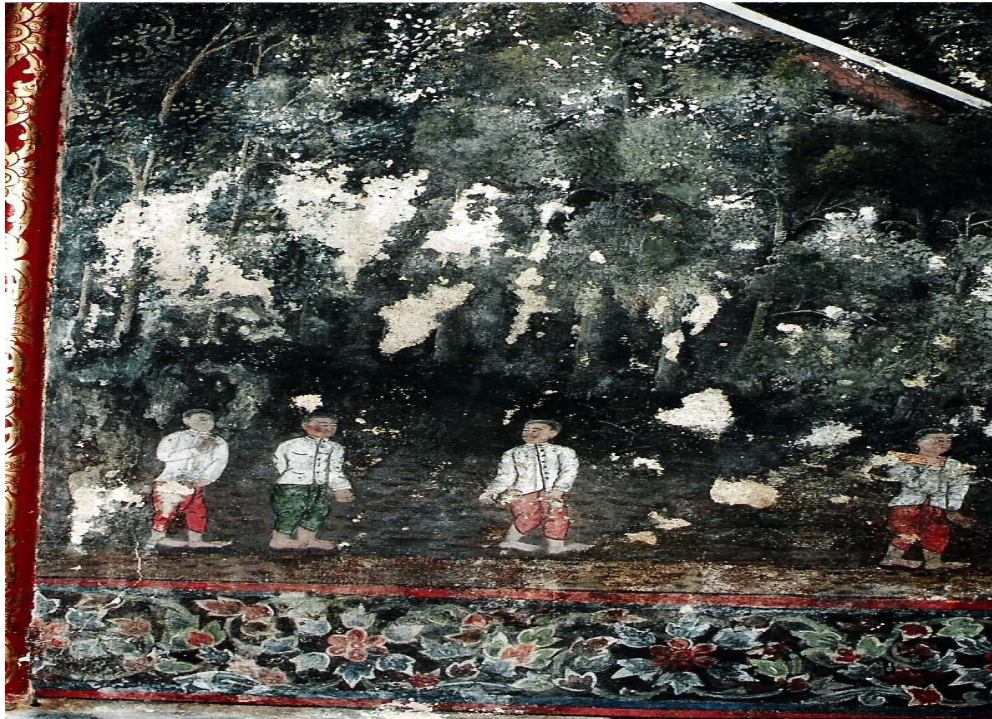
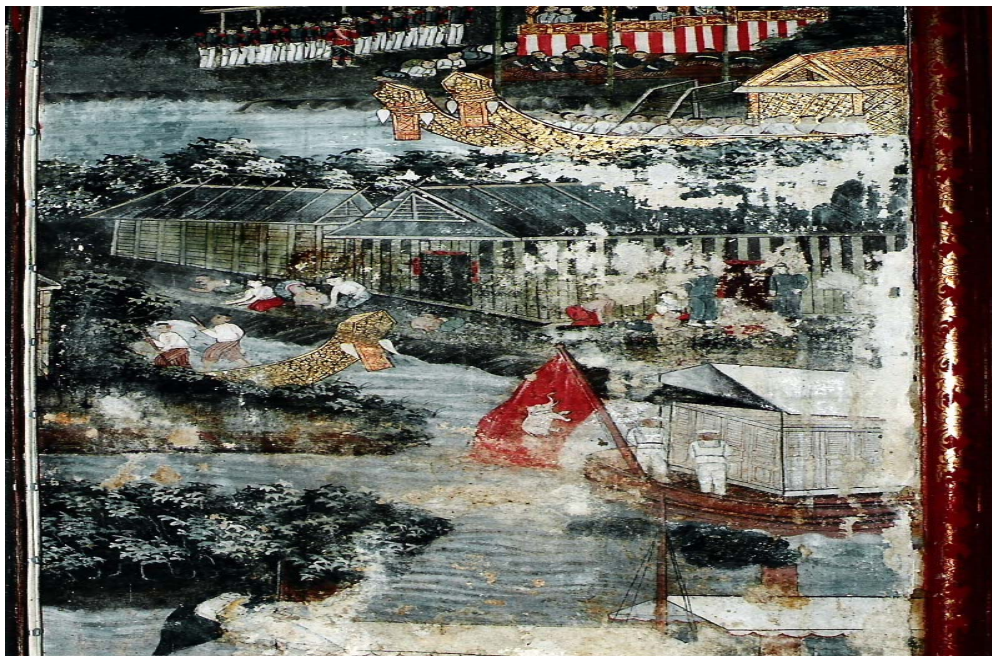
ชั้นปูนฉาบเป็นโพรง

ได้ผนังปูนฉาบเป็นโพรงอยู่ภายในปูนฉาบไม่เกาะยึดกับอิฐก่อ ขาดความแข็งแรงไป จำเป็นจะต้องเสริมความมั่นคงต่อไป ตามแนวทางการอนุรักษ์
